El problema PIP, origen y consecuencias

FELIPE AMAYA, MD*; MARÍA BIBIANA MENDOZA TORO, MD**

Resumen

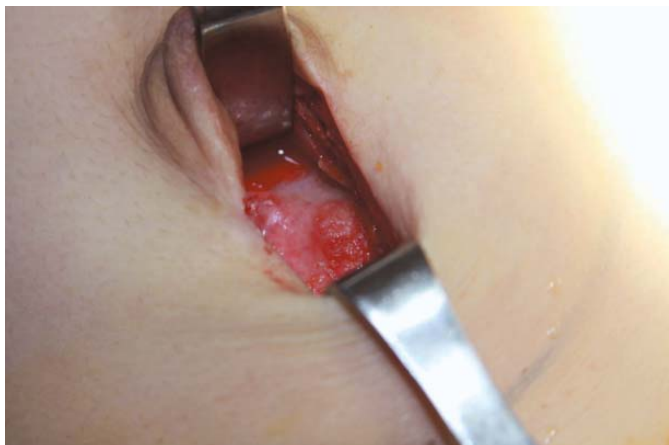
Figura 1. Fotografía intra operatoria donde se observa la reacción granulomatosa producida por los materiales defectuosos de las prótesis PIP en la cápsula.

La silicona industrial al parecer tiene un mayor potencial irritante en comparación con los materiales utilizados en los otros implantes³⁸, genera reacciones locales y regionales exageradas (Figura 1). Los estudios histológicos de la cápsula y el tejido mamario que ha estado en contacto con estas prótesis fraudulentas han mostrado una infiltración reactiva de células inflamatorias inducida por la silicona³³ con granulomatosis inflamatoria de células gigantes, grandes zonas de necrosis y fibroesclerosis difusa, sin evidencia de malignidad^{34,39}. En algunos casos la reacción granulomatosa ha sido manejada con desbridamientos agresivos y hasta procedimientos de

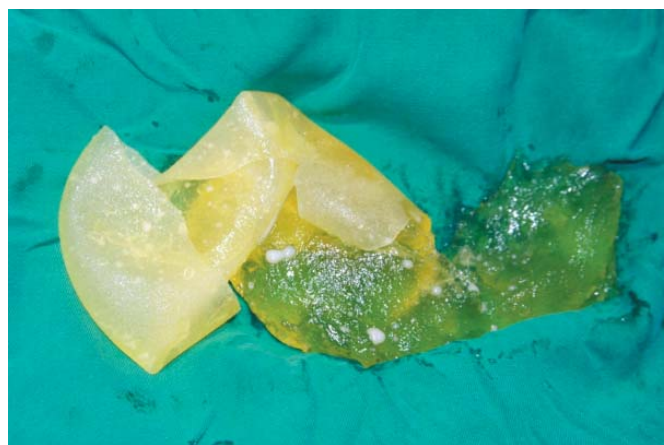
Figura 2. Prótesis PIP explantada, obsérvese la destrucción de la envoltura y la baja cohesividad del gel.

La ruptura de las PS puede ser intra o extra capsular (Figura 2). La ruptura intracapsular corresponde a la salida de gel de silicona del implante, sin que esta atraviese el tejido fibroso de la cápsula, en la mayoría de estos casos la ruptura es silente y no hay cambios notorios en la forma del seno. La ruptura extra capsular se da cuando el gel de silicona se filtra por fuera de la cápsula fibrosa, dando lugar a nódulos de silicona con células inflamatorias a su alrededor en tejidos adyacentes al seno, estos nódulos reciben el nombre de siliconomas³⁵.
